## DETERMINAZIONE (con firma digitale)

N. A01097 del 18/12/2024

CUP: F71G23000190002 - CIG: A020B8AA91 - "Ristrutturazione del Padiglione 17 del compendio immobiliare denominato ex Manicomio Provinciale del Santa Maria della Pietà" nel Comune di Roma via Chiarugi n 21. Validazione ed Approvazione del Progetto Esecutivo e prenotazione impegno di spesa.

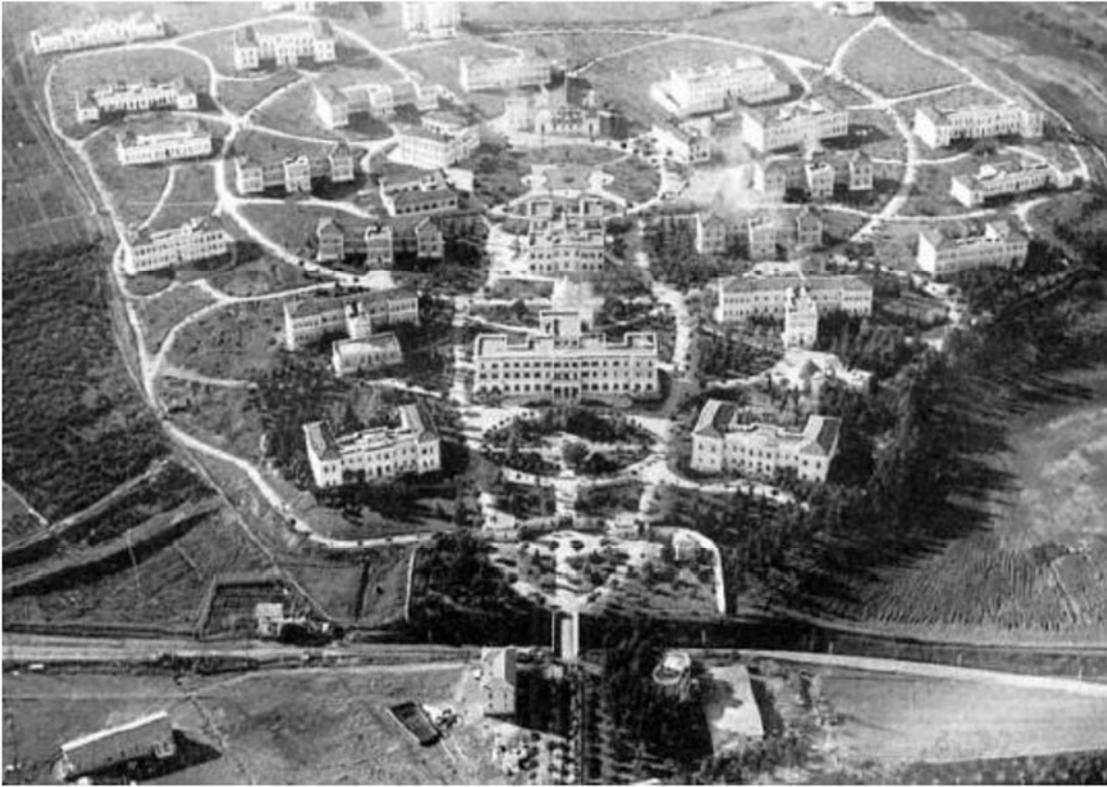
Immagine 3

Il progetto venne concepito secondo il principio della “città-giardino”, con corpi di fabbrica disposti a raggiera intorno ad un fulcro centrale ed immersi in una vasta area verde composta da piazzali, corti interne e giardini (immagine 3).

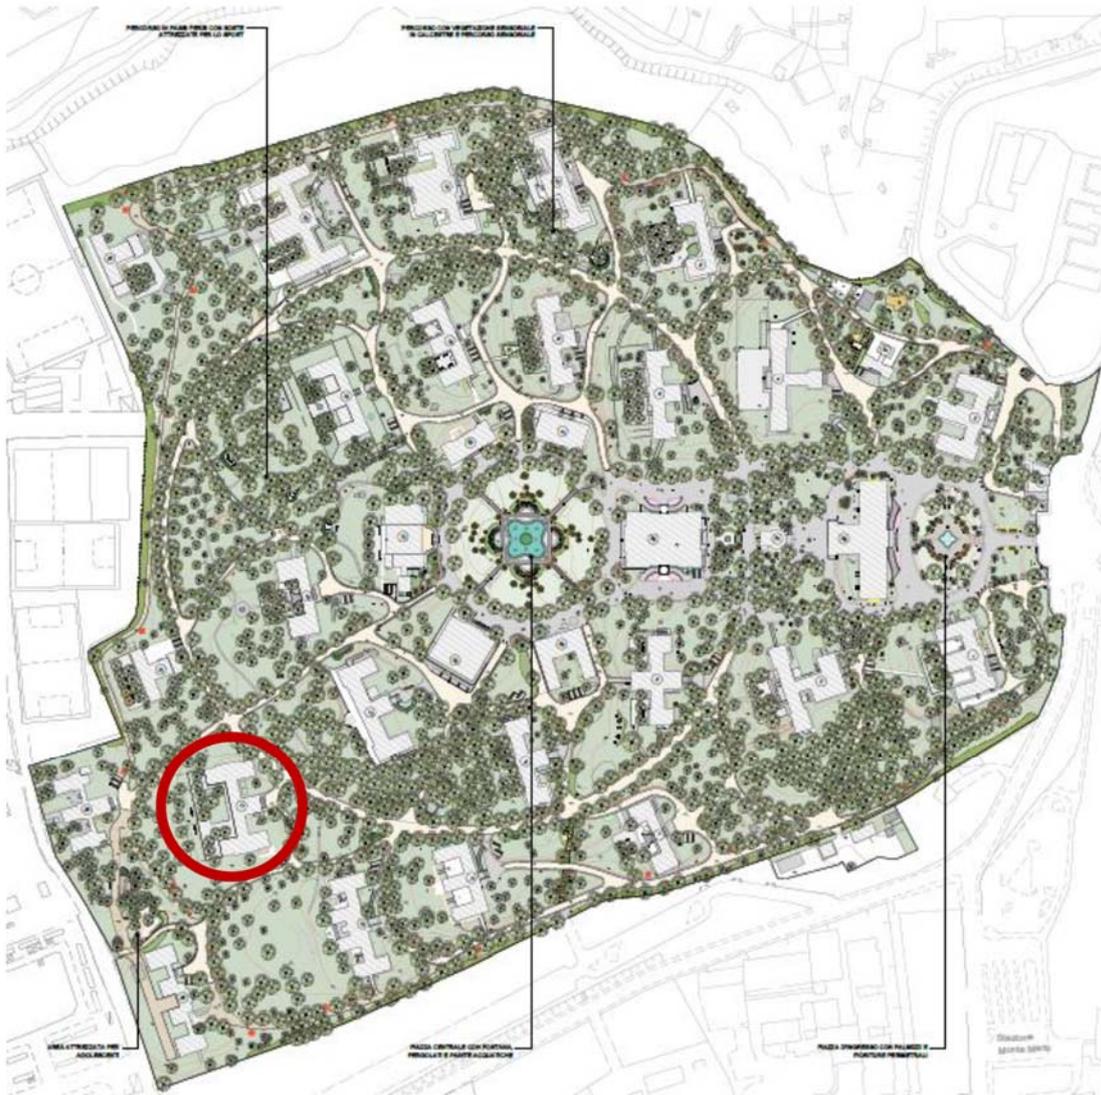
Immagine 4

L'intervento di ristrutturazione in questione si inserisce all'interno di un piano di valorizzazione e rifunzionalizzazione dell'intero Complesso del Santa Maria della Pietà, che prevede la definizione di una polarità con una forte caratterizzazione funzionale sia di natura pubblica che socioculturale (immagine 4).

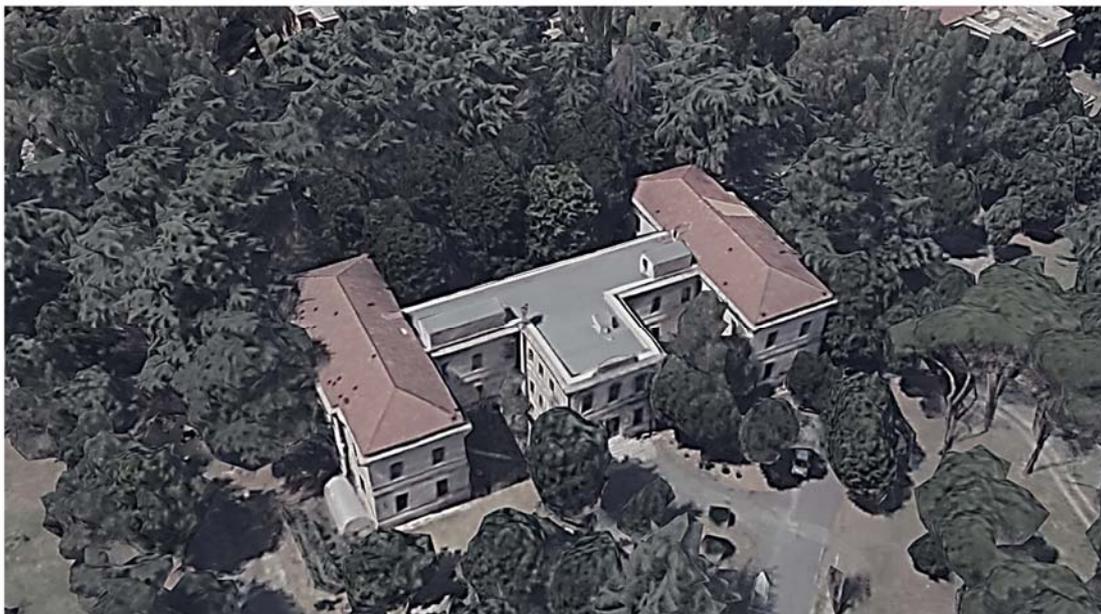
Immagine 5

Il Padiglione oggetto d'intervento è contraddistinto dal numero 17 e si trova nel settore sud del Complesso (immagine 5). Si articola in un piano seminterrato, un piano terra rialzato ed un piano primo. Il volume dell'edificio, a forma di H, è composto da un corpo centrale, avente in copertura una terrazza praticabile, e da due ali laterali, aventi come copertura un tetto a padiglione. Le facciate sono intonacate e presentano una scansione delle finestrate con passo regolare e allineate sui vari piani. Le bucatore sono caratterizzate da cornici e impostano su fasce marcapiano che corrono lungo tutto il perimetro.

La struttura dell'edificio è in muratura portante avente spessore 60 cm, realizzata in laterizi e blocchi di tufo squadriati, mentre le tramezzature sono state realizzate in mattoni forati e hanno uno spessore di 20 cm. I solai sono ferro-laterizi con soletta in conglomerato cementizio. All'interno degli ambienti sono presenti controsoffittature a pannelli quadrati tipo Knauf. Attualmente al piano terra sono collocati gli uffici dell'ASL Roma 1 mentre il piano primo risulta dismesso.

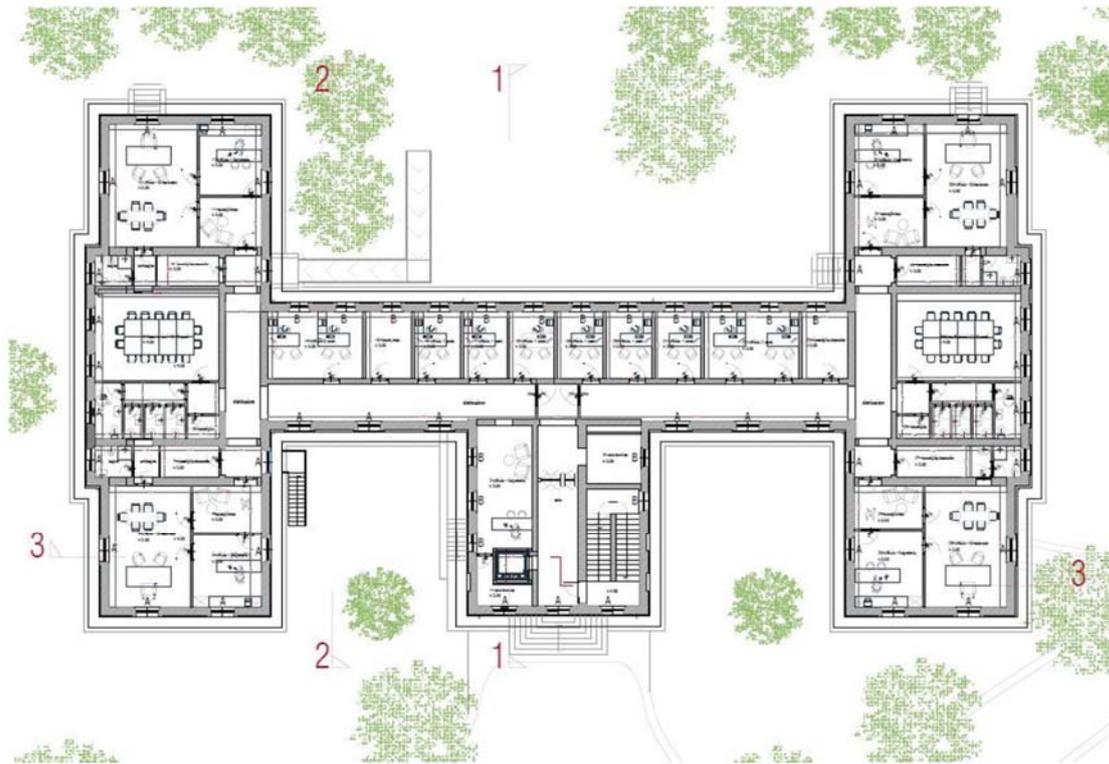
Immagine 7

Il progetto prevede la realizzazione di n.4 uffici per la dirigenza con relativa segreteria alle quattro estremità delle ali laterali, mentre il corpo centrale ospiterà gli uffici per il personale. Saranno collocate n. 2 sale riunioni, oltre ad un ingresso con accoglienza, servizi igienici, depositi ed un locale tecnico (immagine 7).

Il fulcro del progetto è la rifunzionalizzazione del piano primo, che sarà destinato ad uffici operativi e direzionali della Regione Lazio. A tal fine, è prevista la demolizione e ricostruzione di alcune tramezzature, per consentire una redistribuzione degli ambienti e delle percorrenze, pur non modificando sostanzialmente l'impostazione tipologica della planimetria originaria: sono state mantenute, ove possibile, le partizioni divisorie interne, così come è stata mantenuta la posizione dei bagni e dei vani di servizio, cercando nel complesso di non stravolgere la collocazione funzionale degli ambienti.
